# Predigerdybli *Special*

Sondernummer der Gemeindenachrichten  
der Christkatholischen Kirche Basel-Stadt  
zur Aussenrestauration 2009  
des Gemeindehauses „Formonterhof“

zum Abschluss der  
Aussenrestauration  
des Formonterhofs  
St. Johannis-Vorstadt 27  
Basel

Seite 26  
Was alles gemacht wurde:  
Bericht des Architekten

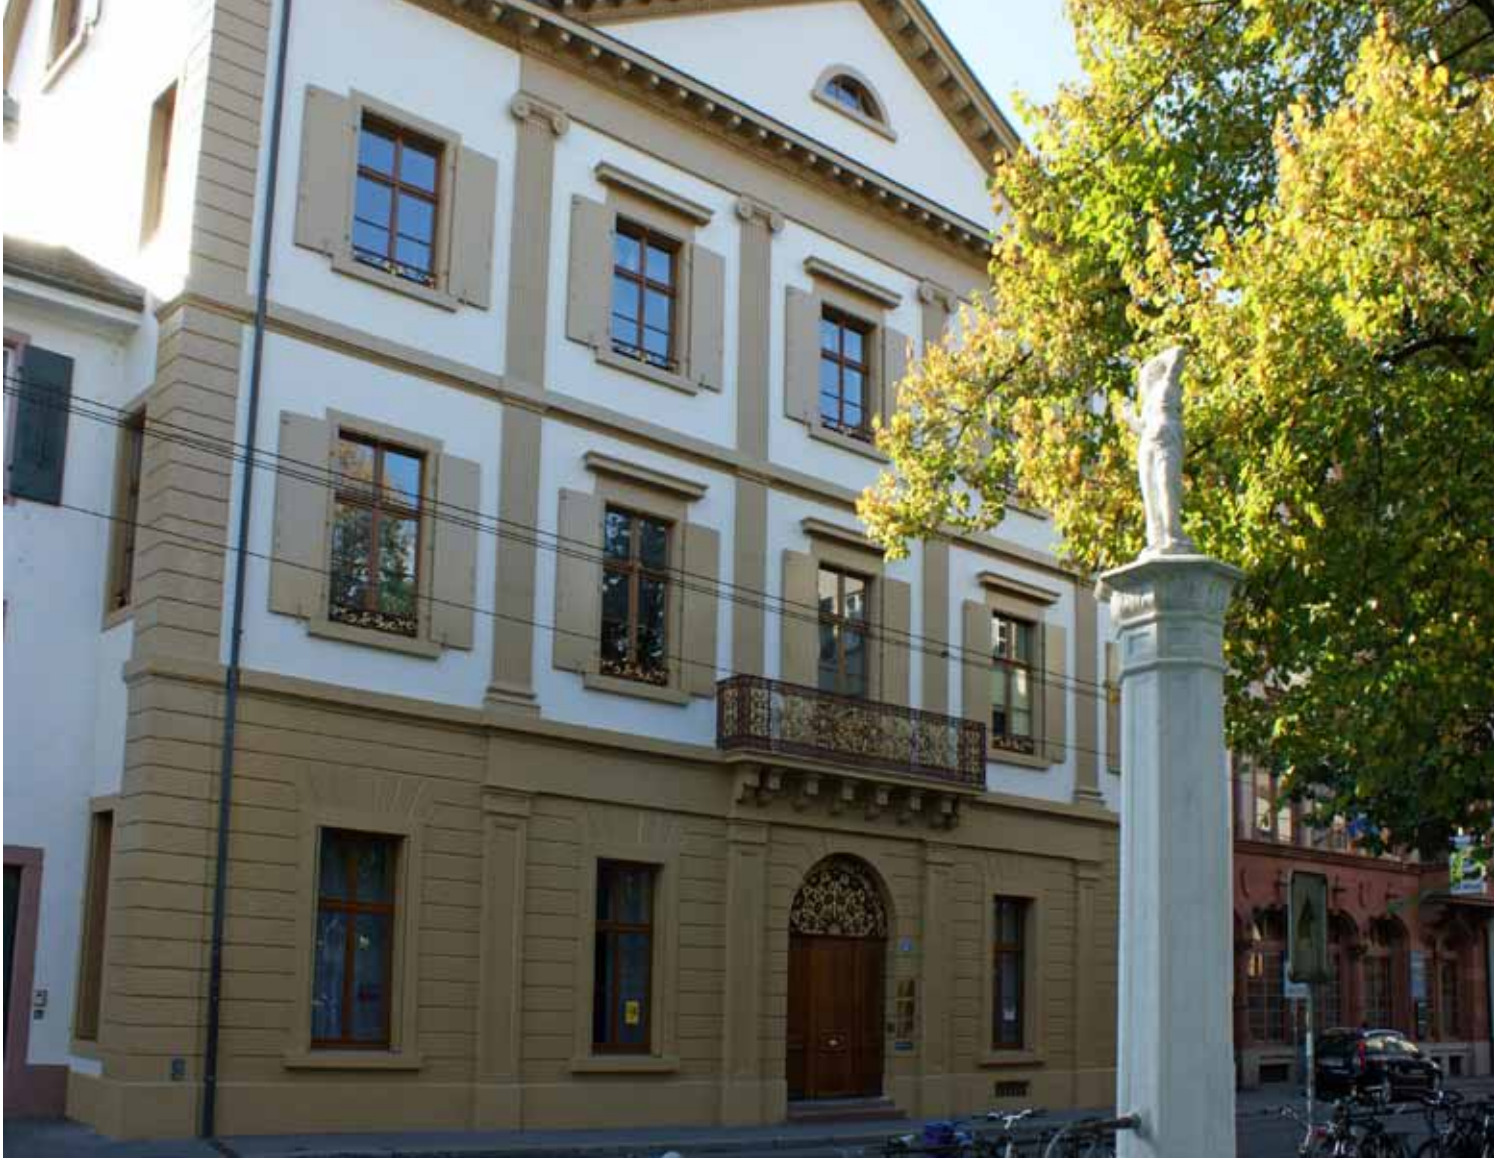
Neu und alt. Von weitem sah die Fassade gar nicht so schlecht aus. Die Details zeigten indes ein anderes Bild. Unten rechts: An dieser südöstlichen Eckkline („Eckpfeiler“ aus Steinquadern) wurden 14 alte Anstriche freigelegt: Ein kunterbuntes Übereinander von Farben unterschiedlicher Zusammensetzung.

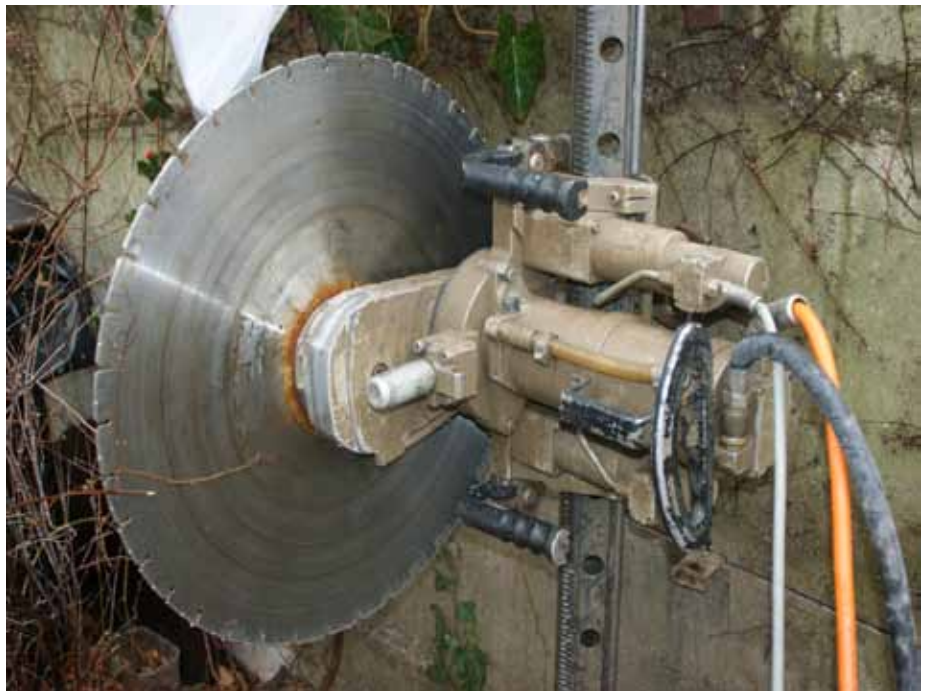
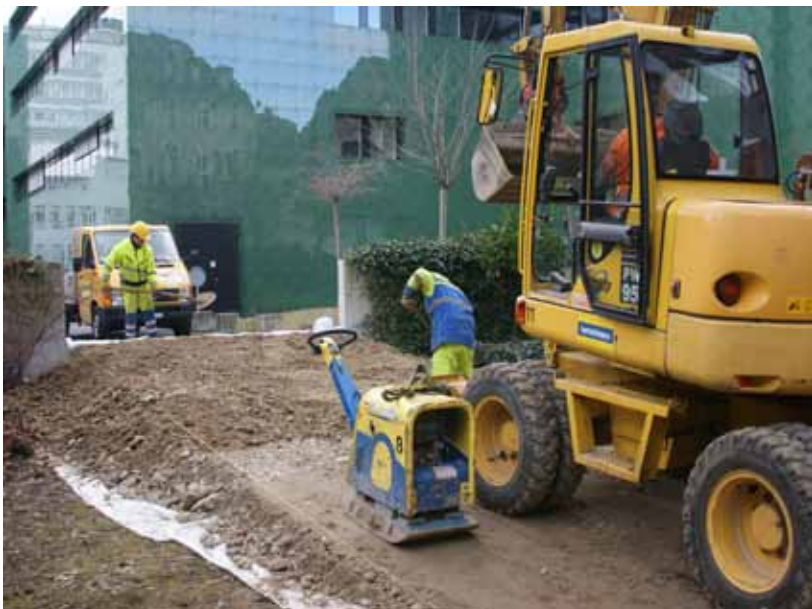
Die Restauration begann mit einem Mauerfall. Für das Zu- und Abführen von Material und Maschinen erlaubte uns das Universitätsspital jeweils nachmittags die Benutzung des Vorplatzes der Spitalapotheke. Auf der Vorderseite wäre es gar nicht möglich gewesen, die nötigen Baustellendepots zu errichten, zu eng sind dort die Verkehrs- und Platzverhältnisse.

Bild links und rechte Seite oben: Mit dem Loch in der Mauer war es nicht getan: Da der Garten 80 cm tiefer liegt als der Platz vor der Spitalapotheke, musste eine Rampe gebaut werden.

Baustelle von der Spitalstrasse her über die Zufahrt der Spitalapotheke durch einen Mauerdurchbruch und über eine Rampe direkt in den Garten des Formonterhofs bedient werden. Dies hat die Arbeit enorm erleichtert und die ohnehin enge Situation in der St. Johannis-Vorstadt entlastet. Die Christkatholische

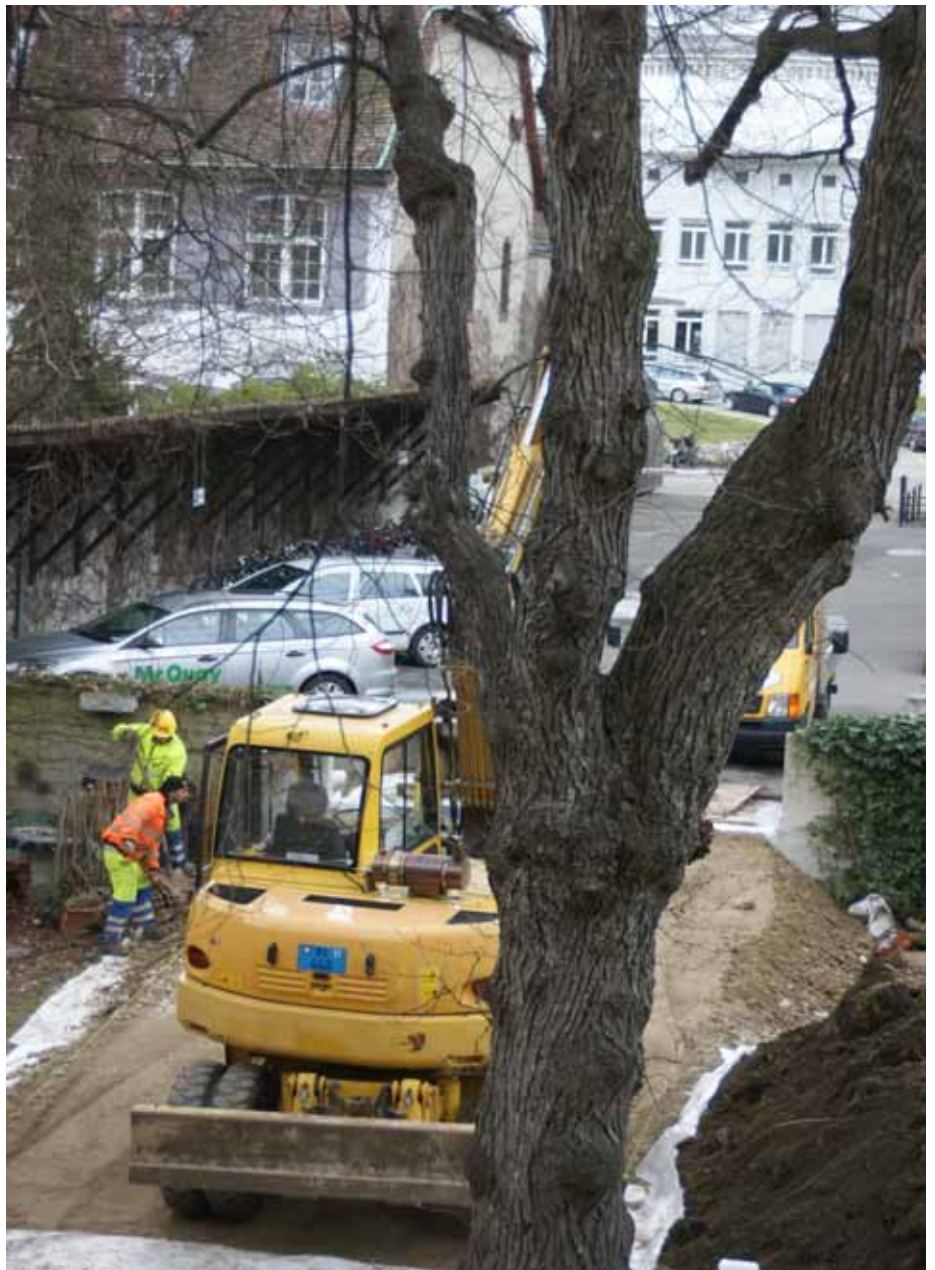
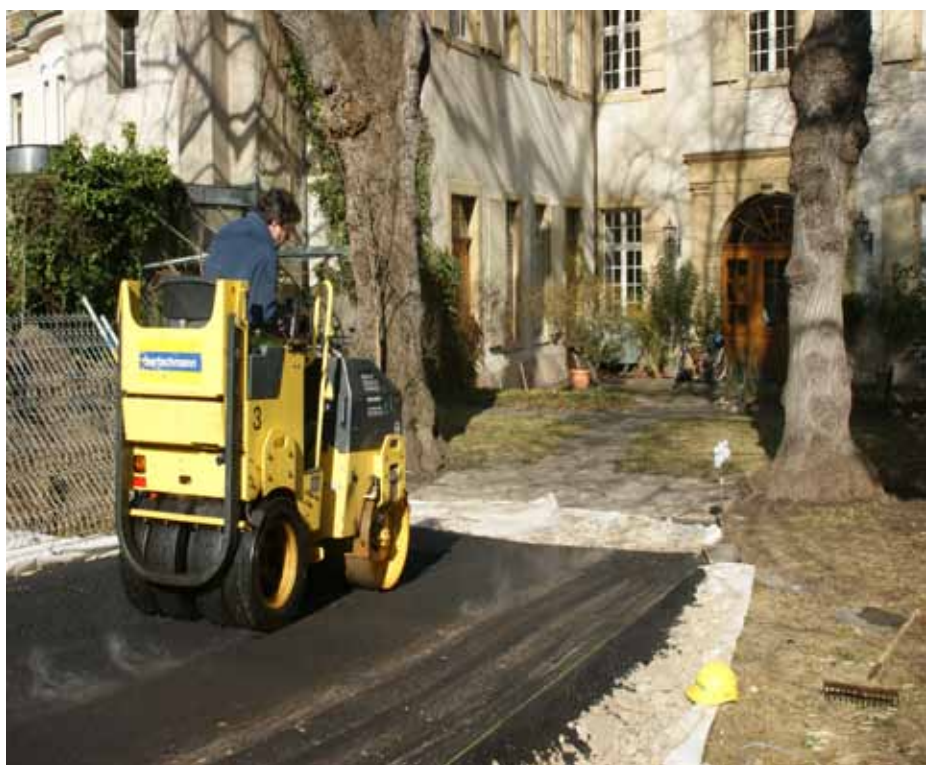
Planieren, asphaltieren, fertig. In zwei Tagen war die Zufahrt erstellt.

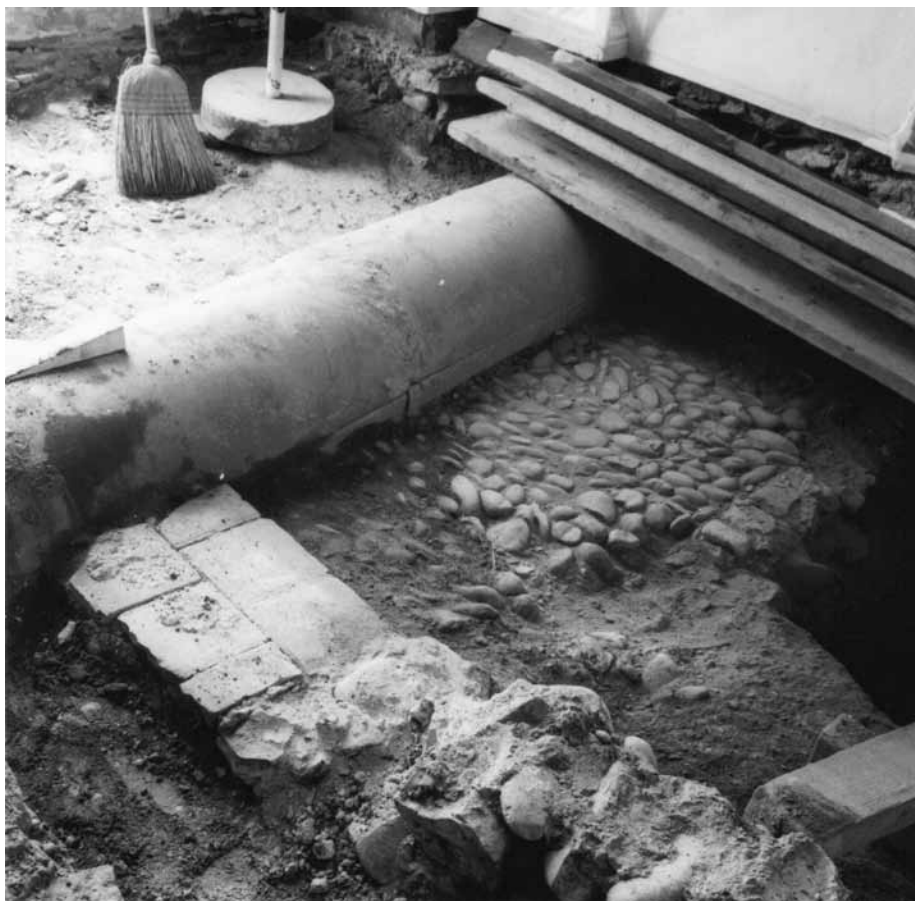
Die Eingangshalle war einst eine Wagedurchfahrt. Eine Grabung im Jahr 1983 förderte zu Tage dass der Boden im zentralen Eingangsdurchgang ursprünglich tiefer lag und etwa dem Niveau der Strasse entsprach. Er war mit einer Kopfsteinpflasterung aus Rheinwacken versehen, so dass die Durchfahrt für Pferde und Wagen möglich war. (Foto zVg)

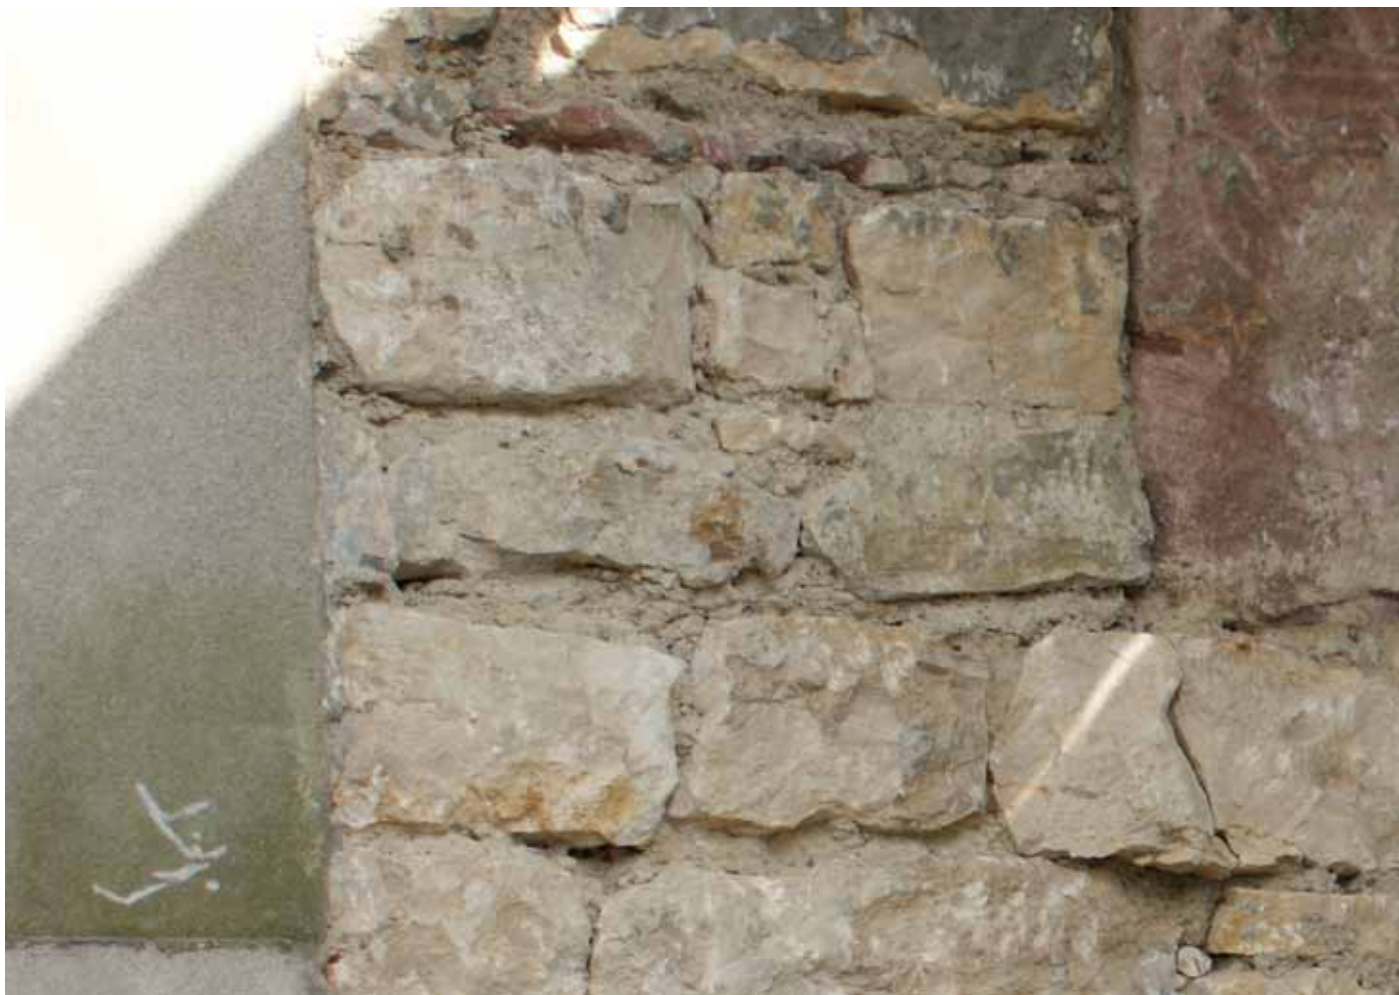
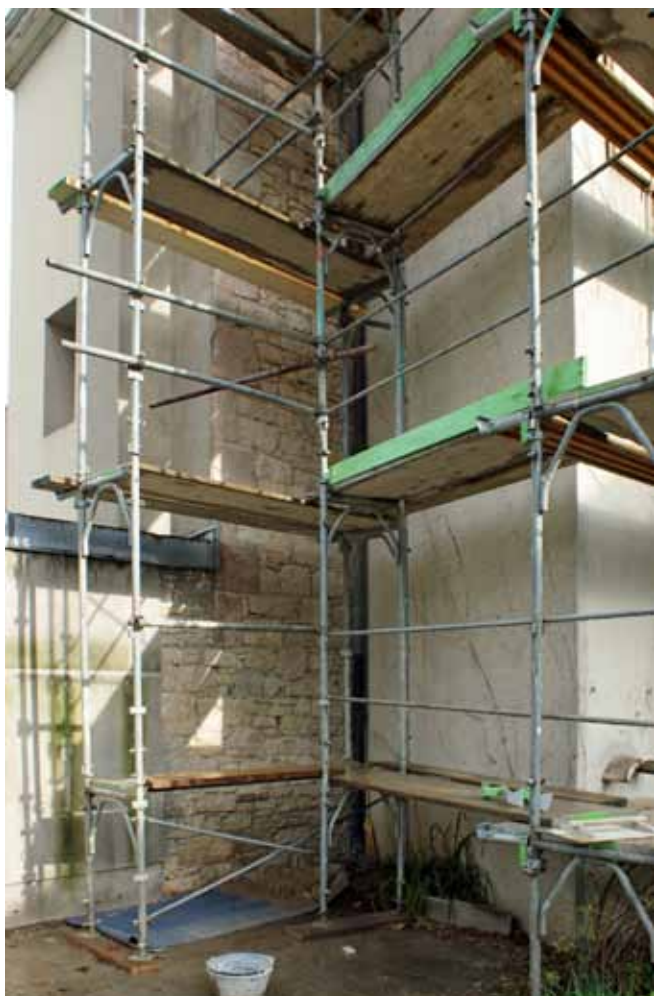
Auf der Hofseite kam unter dem verwitterten Verputz eine ausgesprochen schöne Bruchsteinmauer zum Vorschein. Allerdings gehört sie eigentlich gar nicht zum Formonterhof, sondern zum benachbarten Restaurant „Mägd“. Aber es war trotzdem unsere Aufgabe, sie neu zu verputzen. Das ist inzwischen geschehen. Vielleicht in dreissig Jahren wird man die Originalmauer wieder besichtigen können. Bis dahin wird ihr nichts passieren.

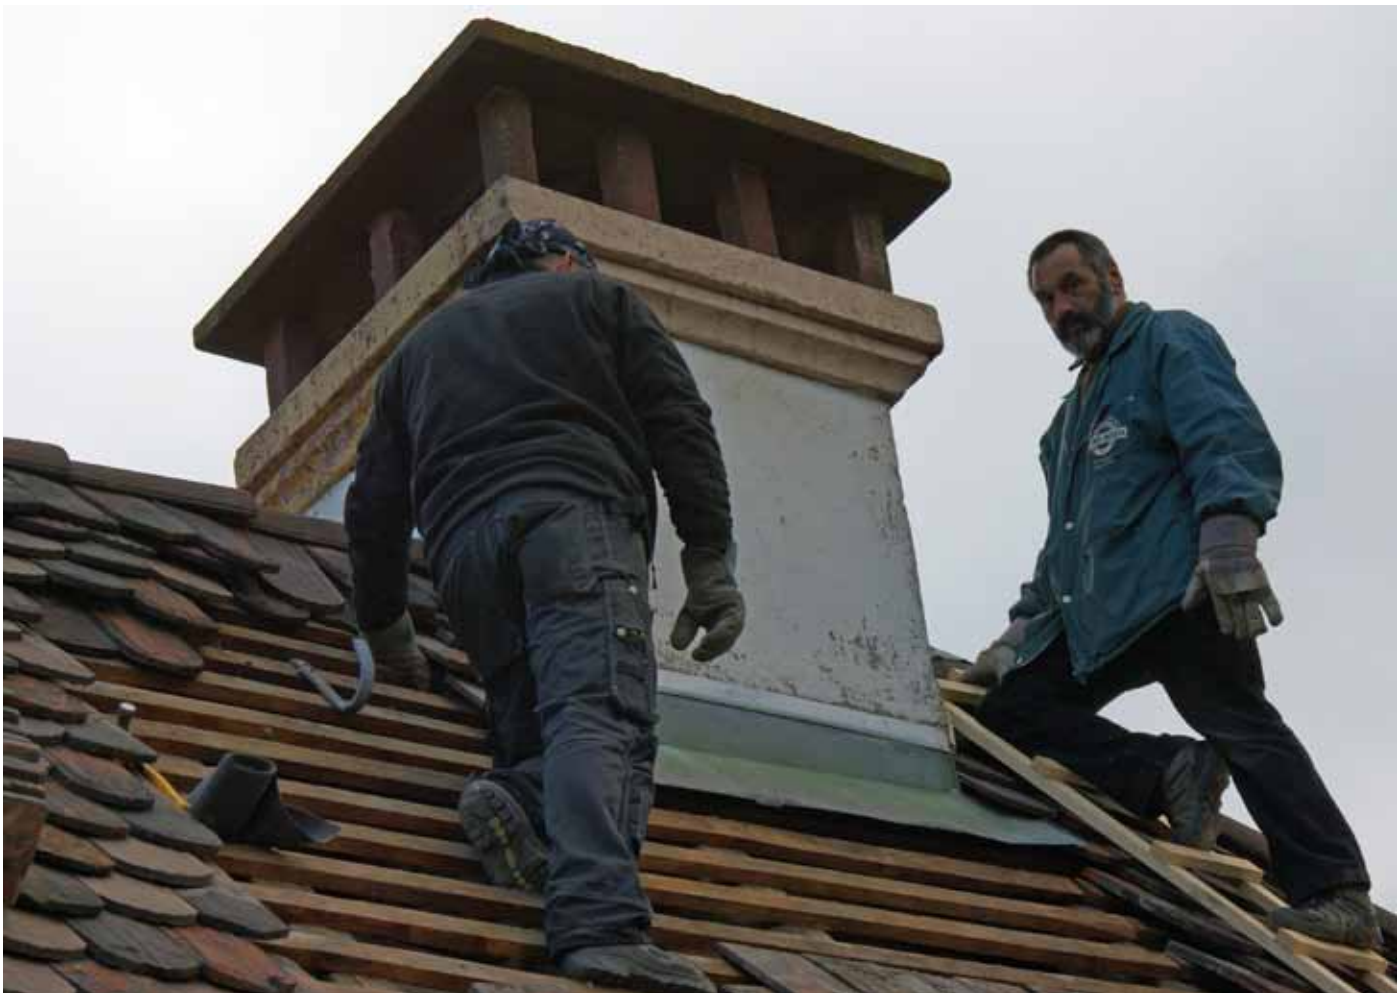
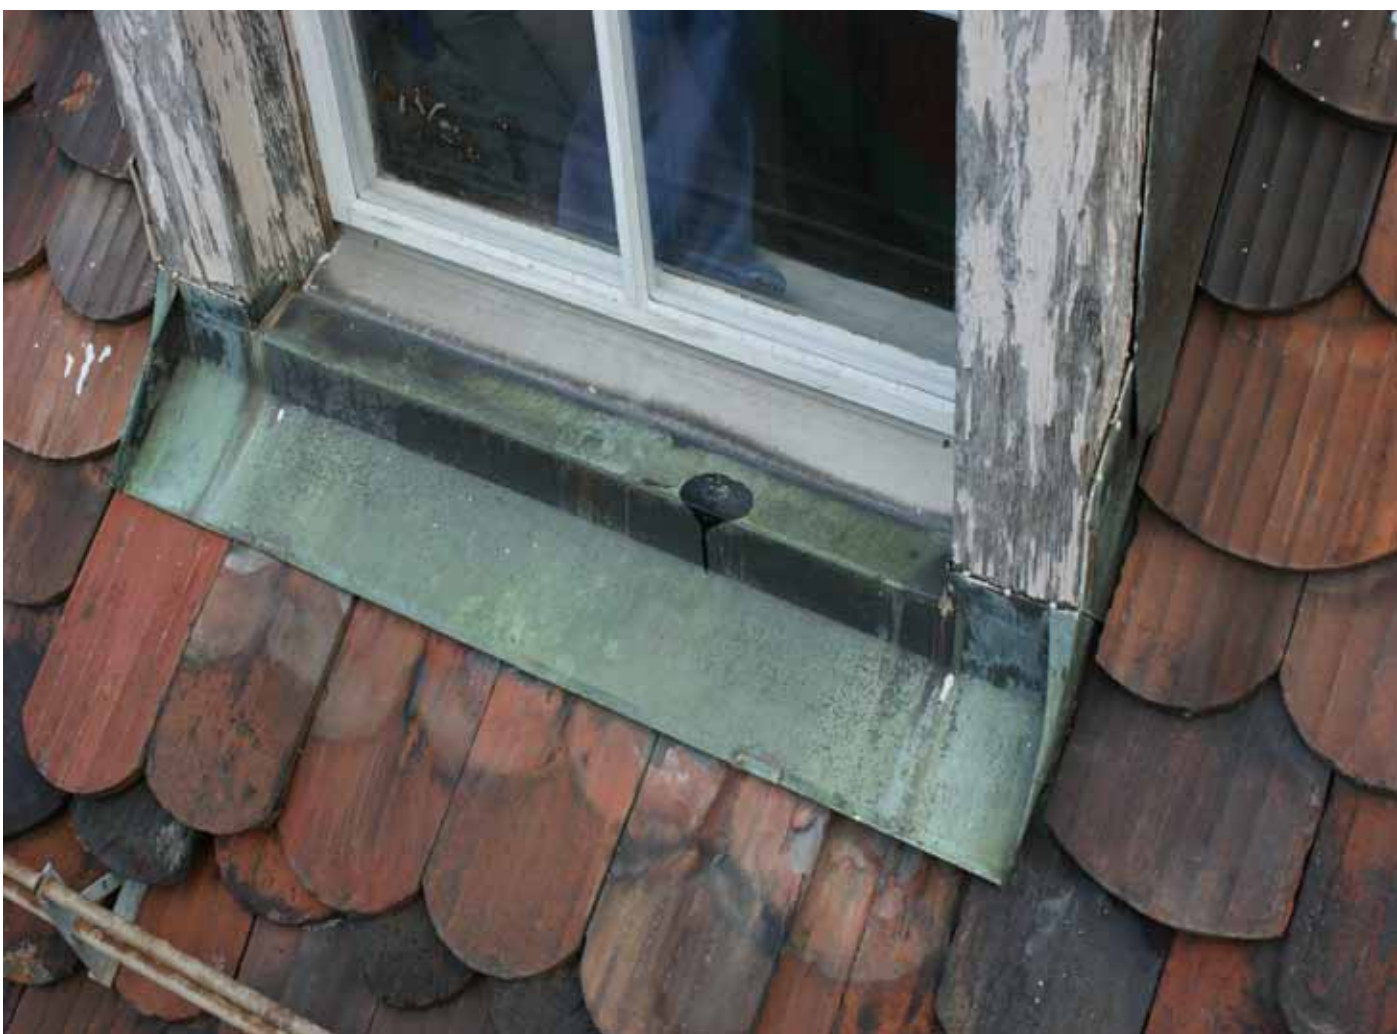
Viel gab es für den Dachdecker zu tun. Das historische Biberschwanz-Doppelziegeldach musste vollständig umgedeckt werden. Die Spanten und Sparren befanden sich aber in durchwegs gutem Zustand. Nur an einer Stelle waren ein paar verfaulte Stücke neu einzusetzen.

Das Dach bedeckt zwei Stockwerke: die Wohnung im dritten Stock und den darüber liegenden Estrich. Im unteren Bereich, wo die Innenseite des Dachs nicht sichtbar ist, wurden spezielle Folien verlegt, um Wasser abzuleiten, das bei starkem Sturm von unten zwischen die Ziegel gedrückt wird. Im oberen Teil war dies nicht nötig und auch nicht erwünscht: Dort bleibt das Dach „ziegelsichtig“. Witterungsschäden können problemlos von Innen repariert werden.

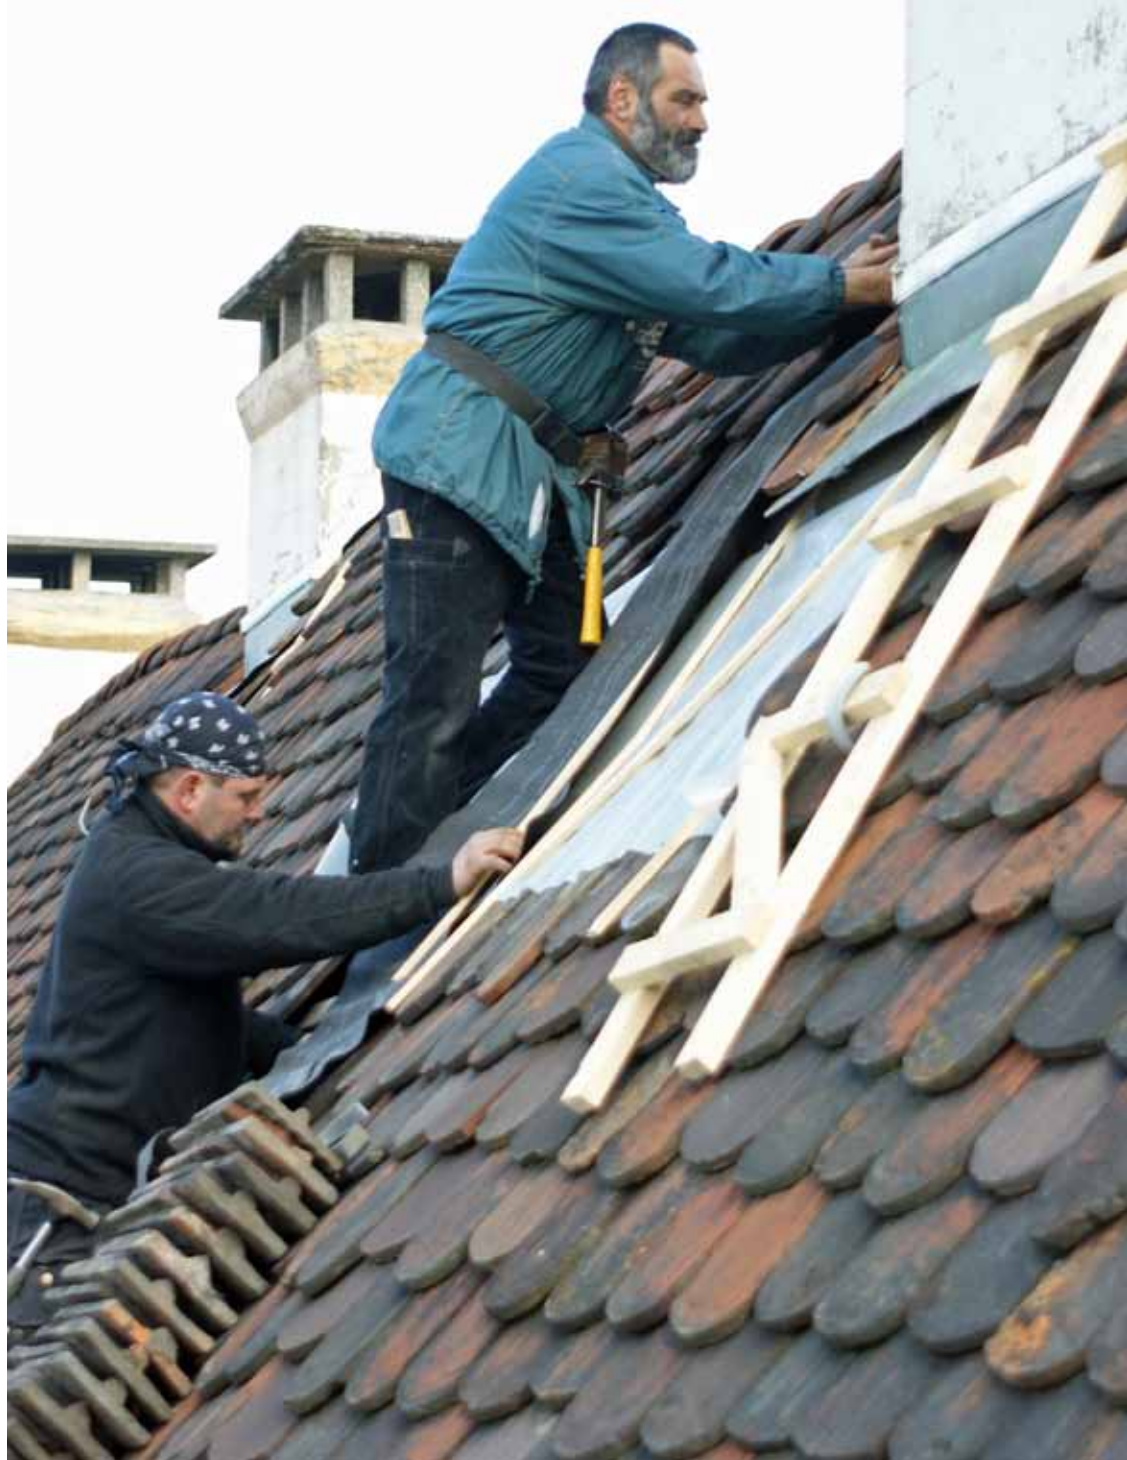
Linke Seite von oben: An allen drei Kaminen mussten die Steinabdeckungsplatten ersetzt werden - ohne Kran! So musste der Gerüstbauer noch drei Aufgänge und Arbeitsplattformen konstruieren.

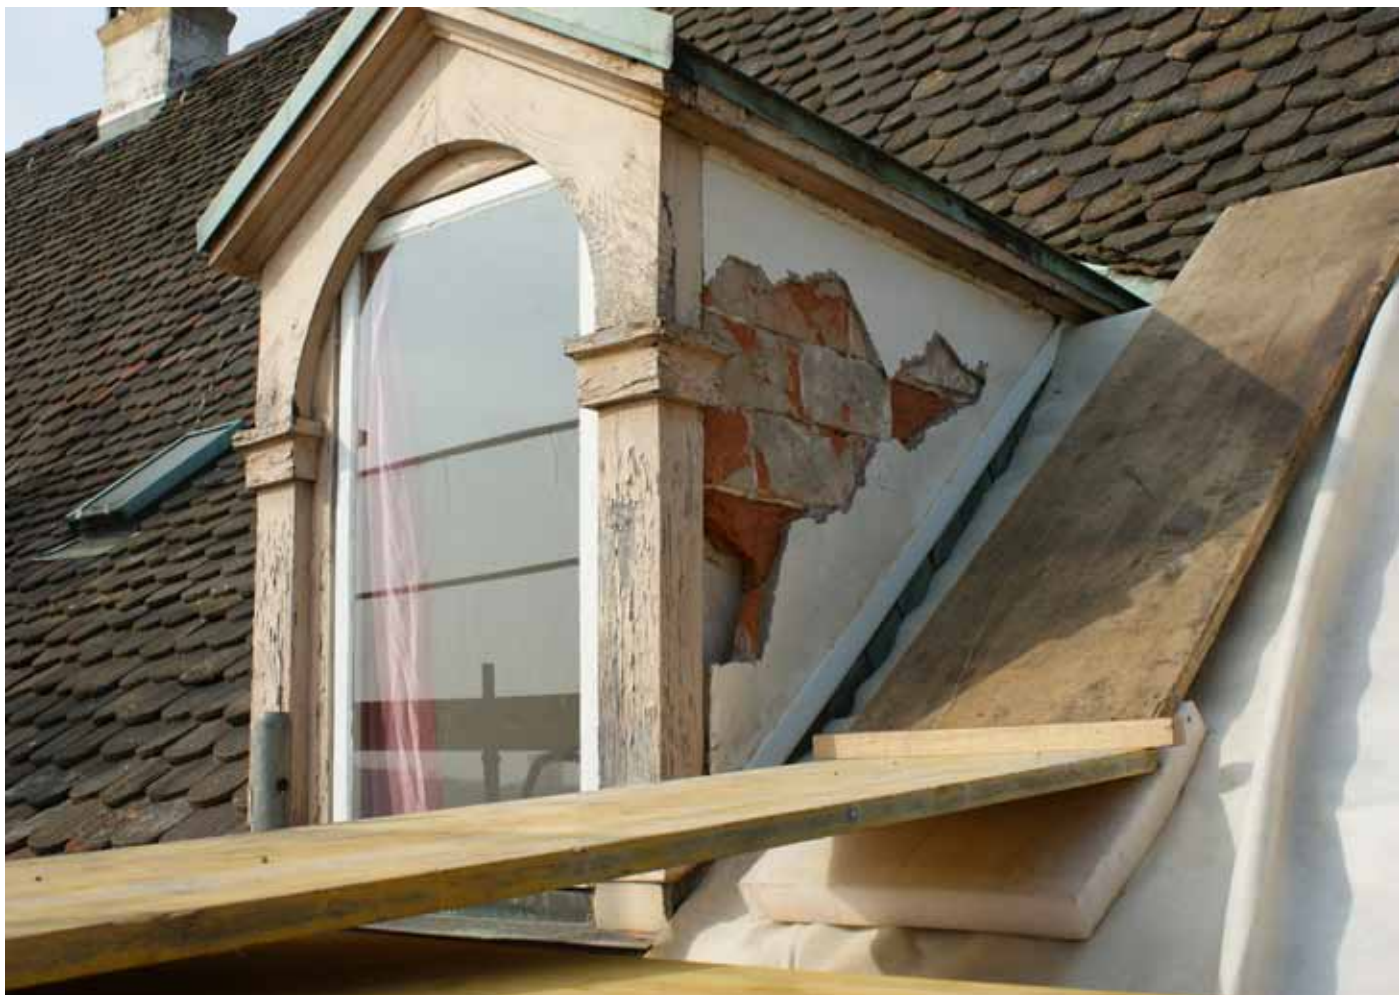
Linke Seite: Die Wetterseite dieser auf die Strasse hinausgehenden Lukarne war seinerzeit wasserdicht zugemauert worden. Mit dem Ergebnis, dass wohl kein Wasser mehr herein kam, aber auch keines mehr heraus. Jahrelang sog deshalb die Mauer Raumfeuchtigkeit auf, und der Backstein zersetzte sich völlig.

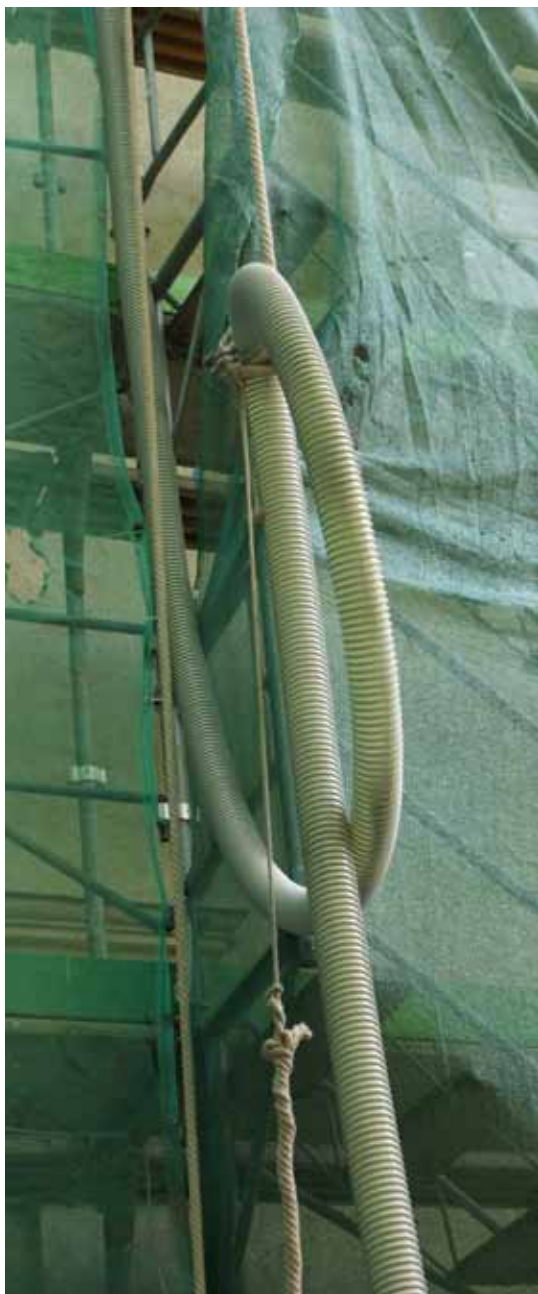
Linke Seite: Das freigelegte Dach brachte es an den Tag: Die Wohnung im dritten Stock war nicht isoliert, im Zwischenraum zur Dachschräge fand sich nur Bauschutt. Zur Isolierung wurden nach neuester Technik Papierschnitzel eingesetzt, die gegen Pilz- und Käferbefall imprägniert und feuerhemmend behandelt sind. Das Material wurde in eine Art „Mixer“ gefüllt und mit einem Gebläse durch einen Schlauch in die Höhe gepumpt.

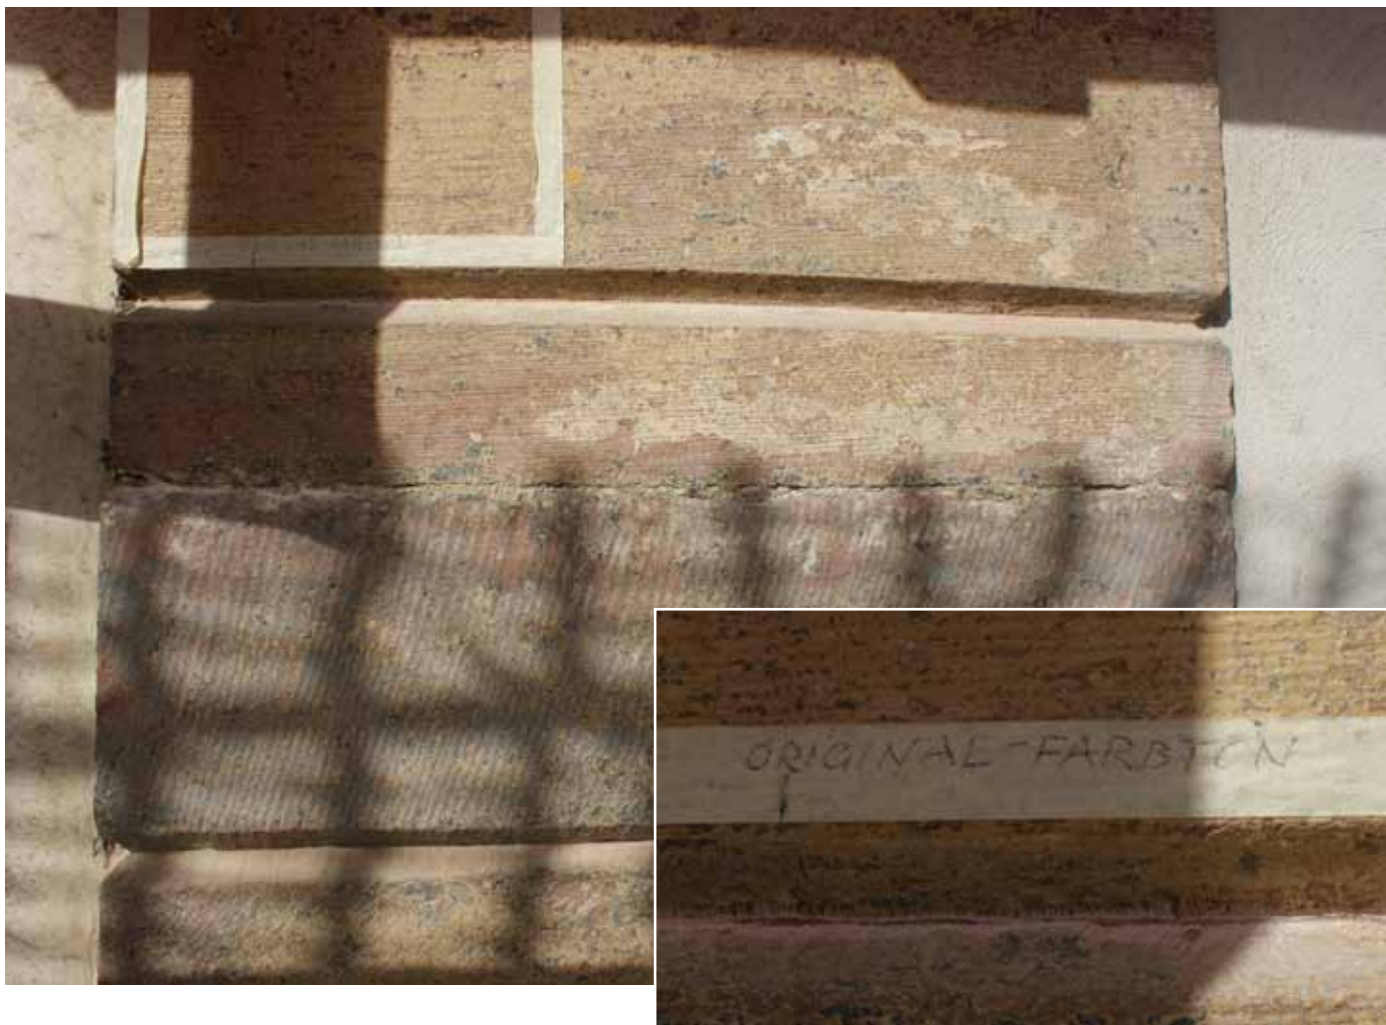
Linke Seite oben: An dieser Stelle (nordwestliche Ecklisene) fand sich der unumstößliche Beweis für den von Melchior Berri 1832 gewählten Farbton. Deutlich ist nämlich in der Bildmitte die Bruchstelle zu erkennen, an der Berri das Dach um etwa 40 Zentimeter angehoben hat. Die unterste Farbschicht oberhalb dieser Naht kann nur von Berri sein. Mit Klebestreifen eingeraht: Der Originalfarbton.

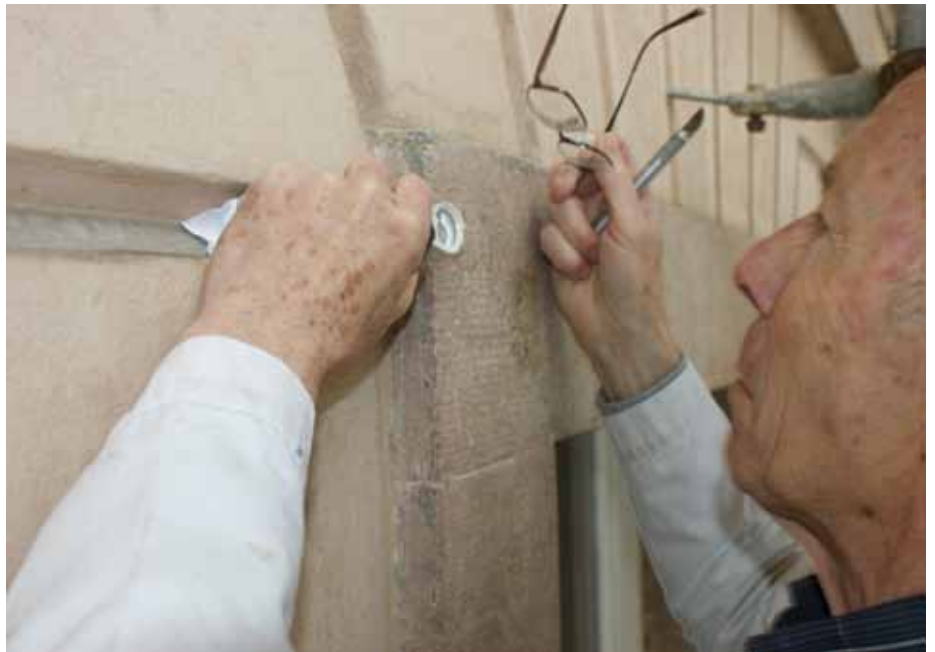
Unten: Die Trennfuge der Berri-Aufstockung ist sichtbar geblieben, hier in der südöstlichen Ecklisene.

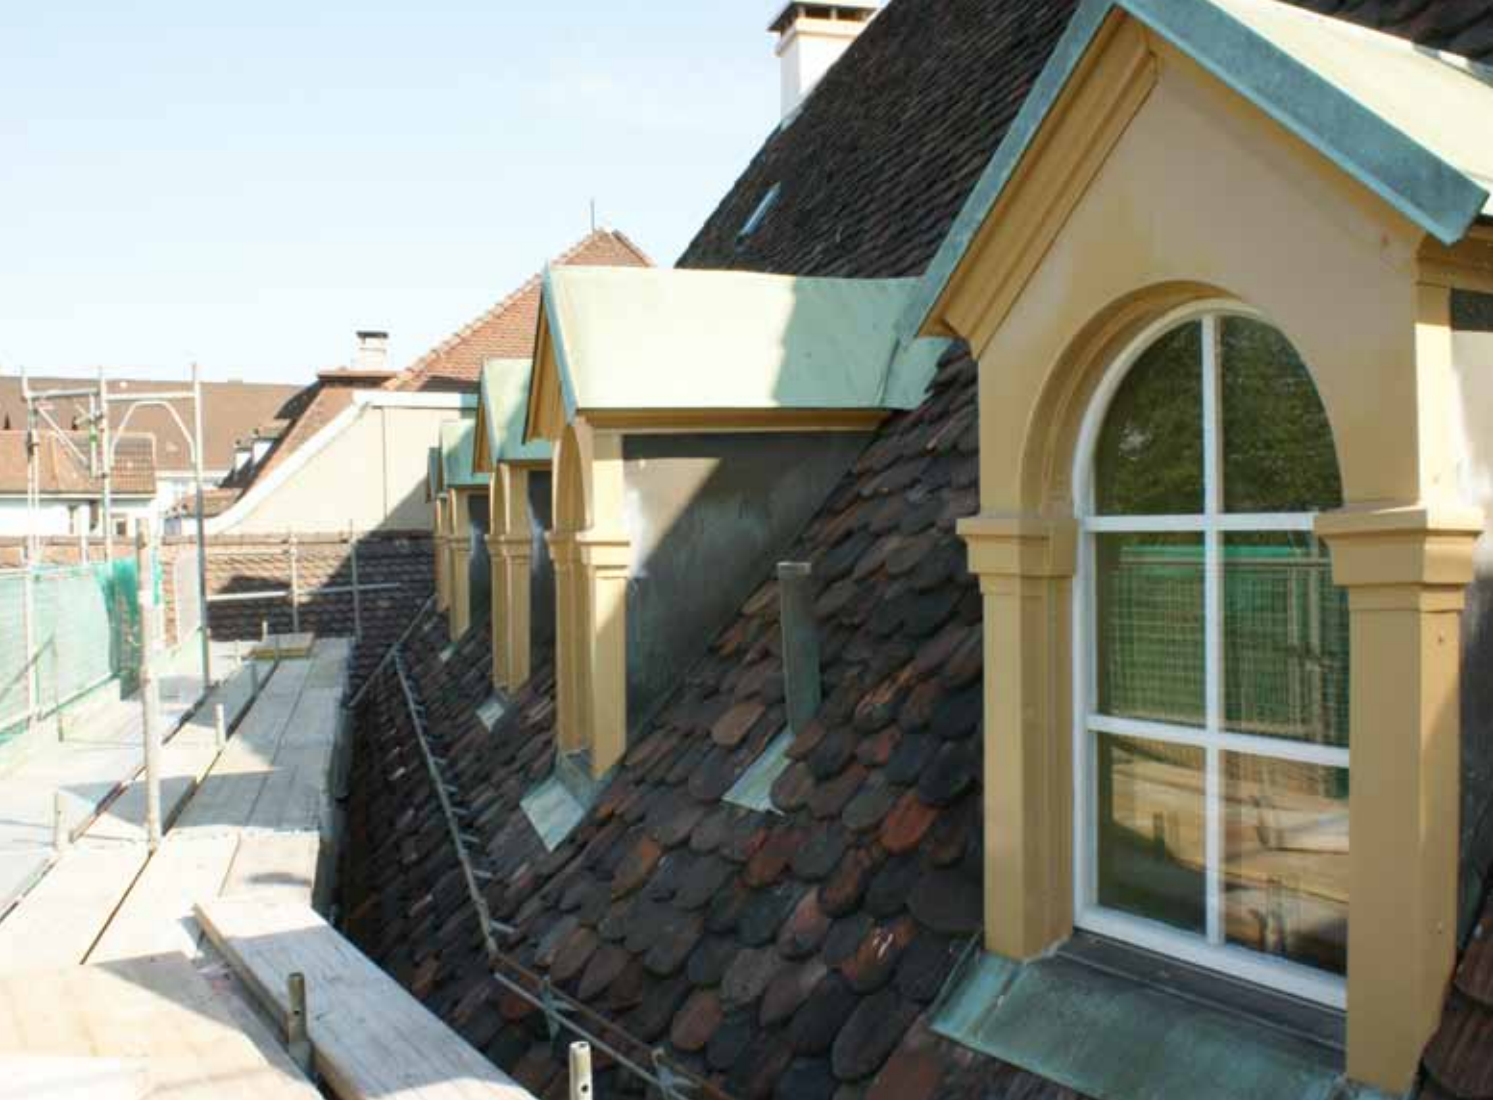
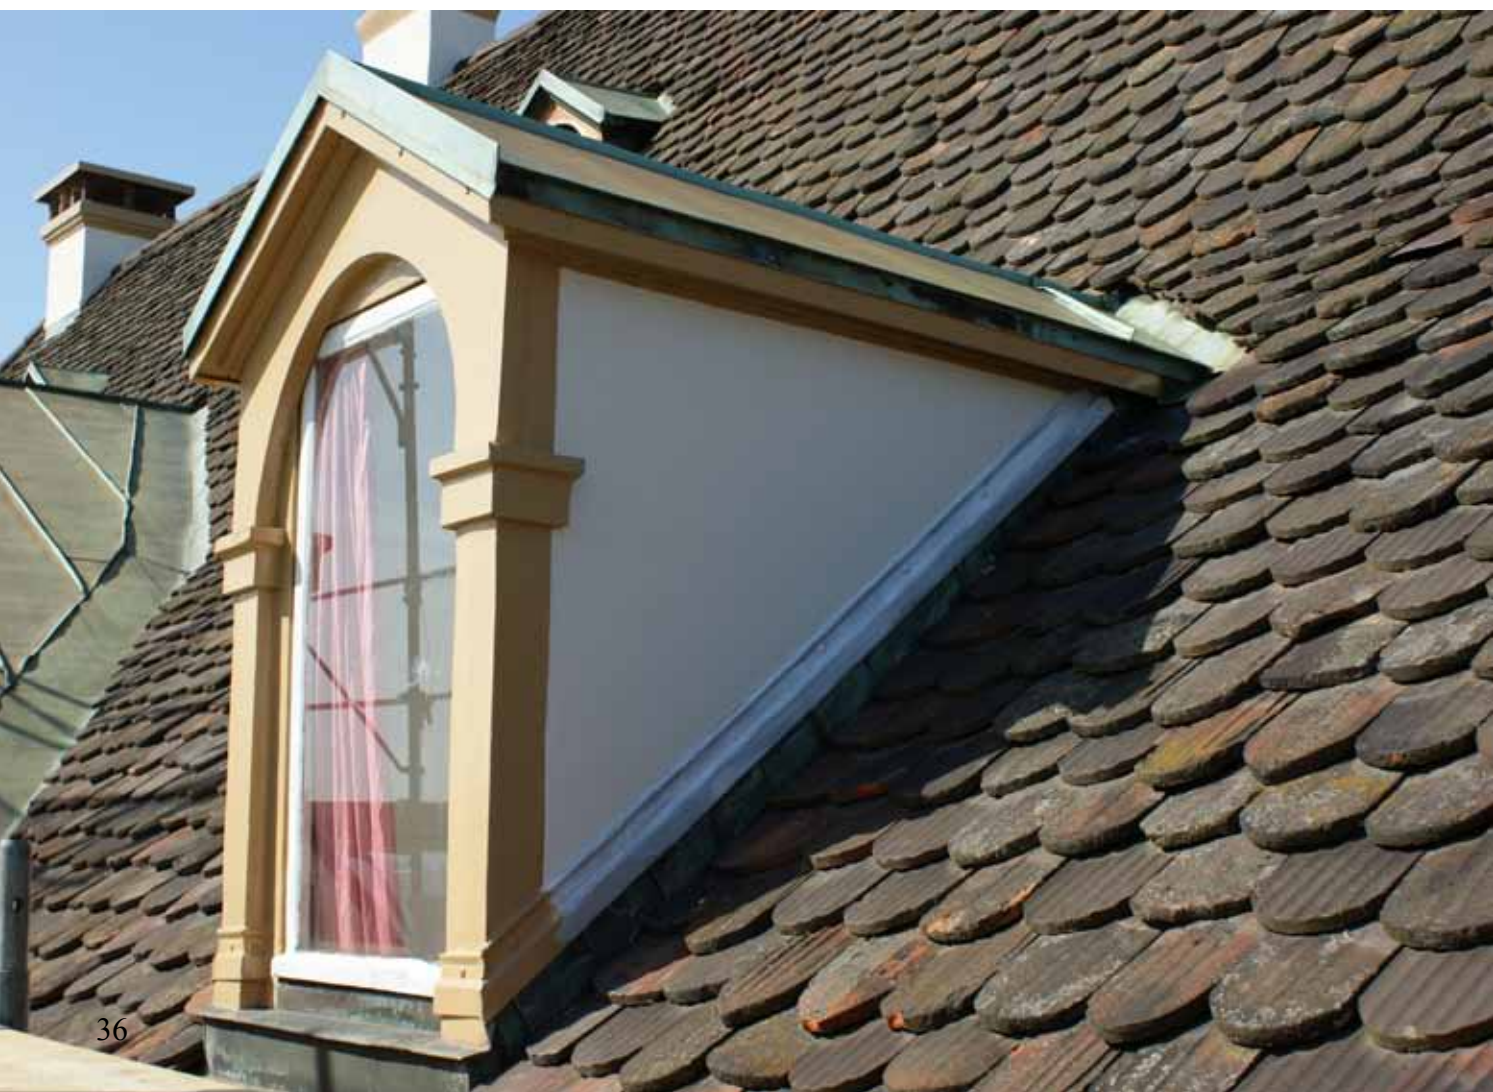
Lukarnen hofseitig in Blechkleid (oben) und auf der Strassenseite in Holz und gemauert.

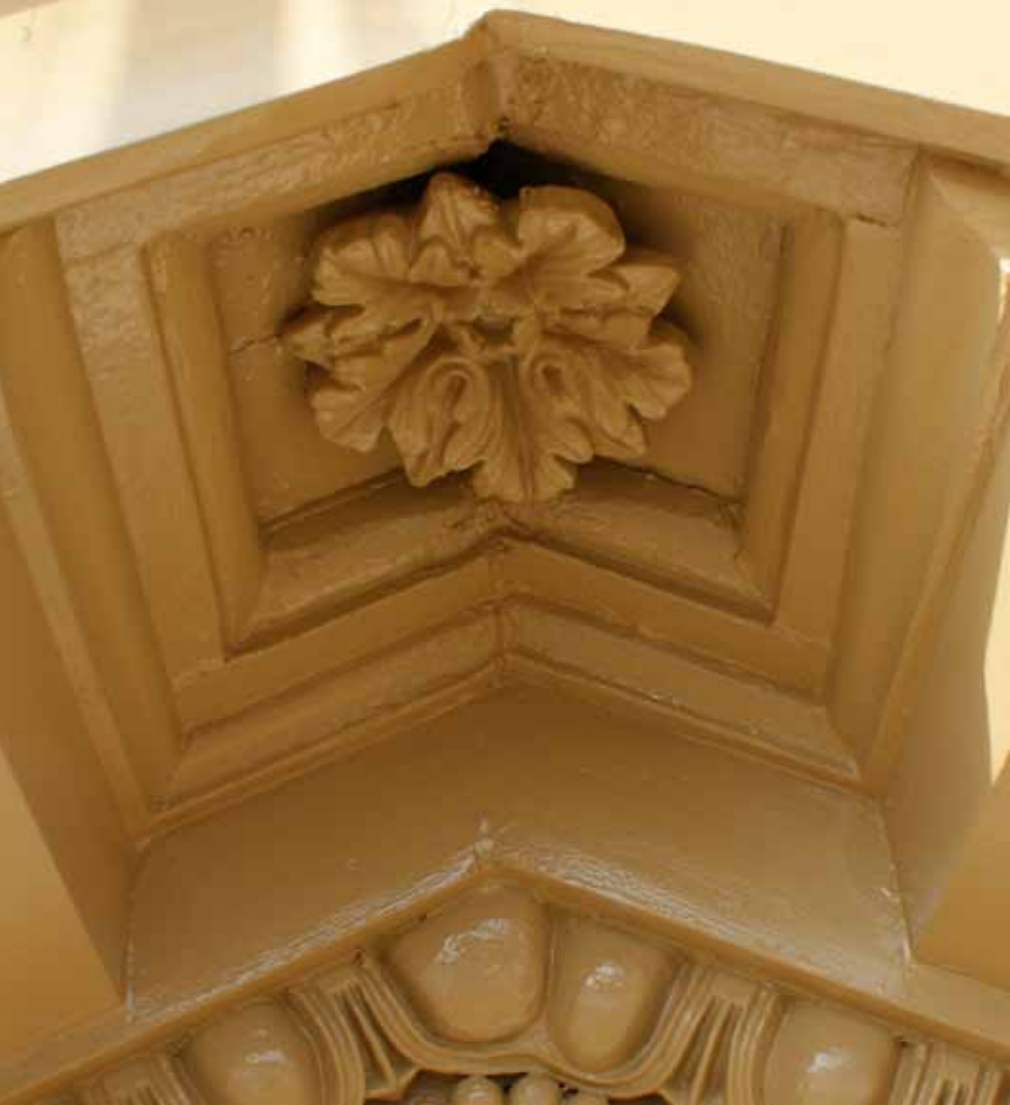
Die Arbeit ist getan: Mittelrosette im Giebel, darunter die dekorative „Eierlinie“ (linke Seite).

Gusseisengitter im Oberlicht des Portals. Die Farbforschung hat hier eine Änderung zu Tage gefördert: Statt grün wie bisher sind die nichtvergoldeten Teile nun in einem dunklen, fast bräunlichen Rot gehalten. In der Bildmitte ist das Oberlicht des Hinterausgangs sichtbar (rechts).
